Enquête Indépendante Eurostar
12 février 2010

Enquête indépendante Eurostar

INTRODUCTION

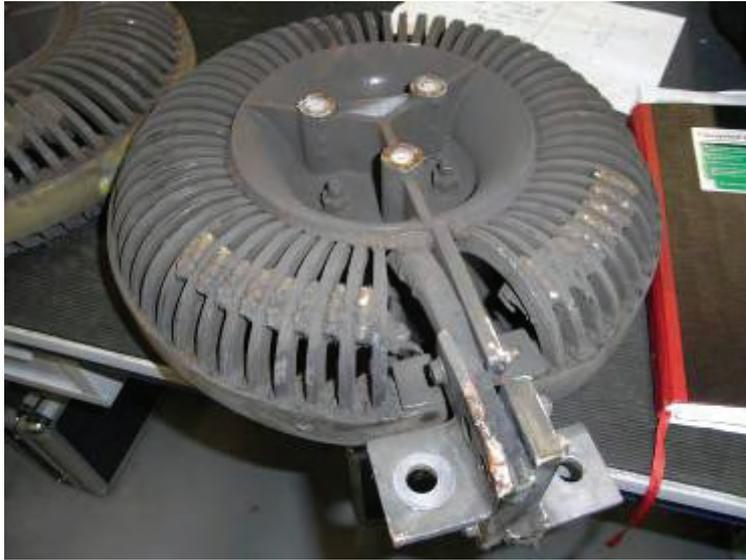
La cause de ces incidents est sans nul doute la neige très abondante et fine. Celle-ci s'est introduite dans les motrices et a été aspirée, via le système de ventilation, dans les armoires de l'électronique de commande, dans les composants électroniques du bloc commun et dans ceux du bloc moteur. En fondant, elle s'est transformée en eau et a perturbé tous les circuits, d'où le nombre élevé de défaillances de l'électronique. Il est pour le moins surprenant de constater que l'armoire de l'électronique de commande ne possède pas de portes de protection comme en possèdent certains des composants électroniques du bloc commun et des blocs moteurs.

La neige s'est aussi accumulée dans la cuvette du pantographe. Cela a engendré une importante surface froide au-dessus des blocs moteurs et a accentué la condensation sur les bobines d'induction situées au-dessus des blocs moteurs. Il en a résulté des arcs électriques entre les bobines d'induction et le métal environnant notamment celui du toit y compris les poutres de renforcement qui sont très près de ces bobines. Voir recommandation 4.

Fig 1 ci-dessous montre les dégâts causés sur les bobines d'induction à cause de sa proximité avec le toit sous le pantographe:

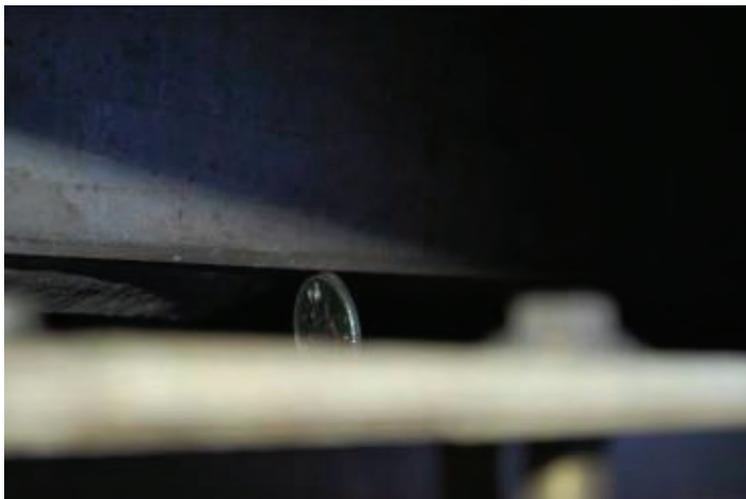
Fig 2 ci-dessous montre le peu d'espace entre les bobines d'induction et le toit:
