Enquête Indépendante Eurostar
12 février 2010

Enquête indépendante Eurostar

INTRODUCTION

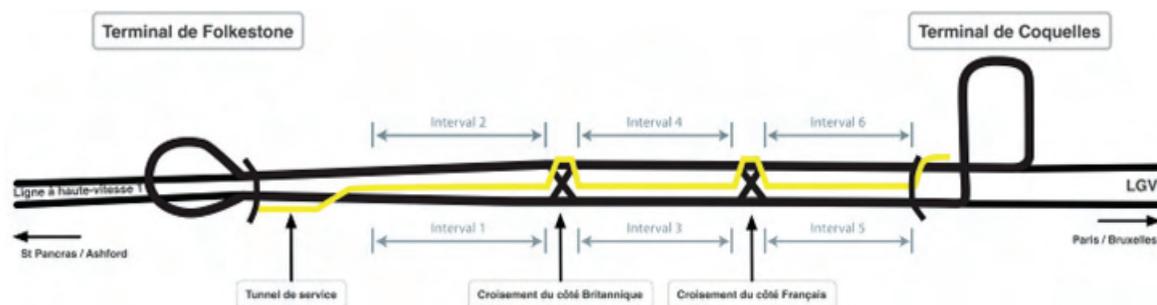
Le schéma ci-dessous illustre l'agencement du tunnel et indique l'endroit où chacun des trains est tombé en panne et la façon dont ils ont été évacués par la suite.

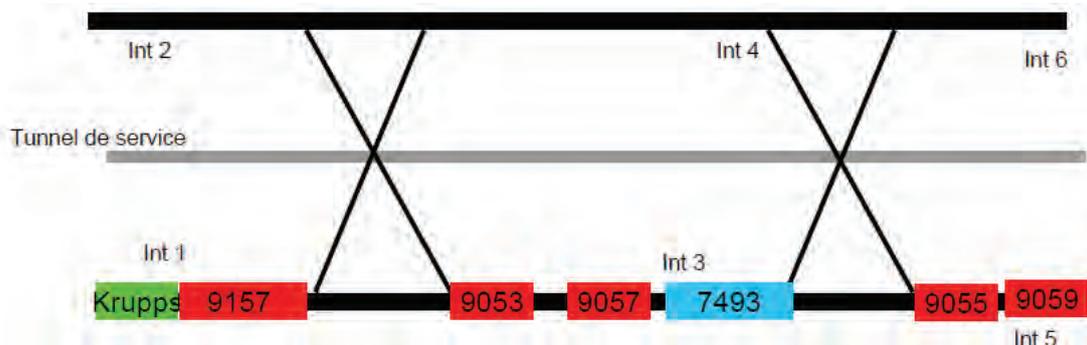
Pendant le passage de ce groupe, le train 9053 est tombé en panne dans l'intervalle 3, juste avant la traversée-jonction côté britannique, à 22h38 environ. De ce fait, les trois autres trains Eurostar de ce groupe ont été immobilisés derrière lui.

Le train 9057, qui arrivait de Disneyland Paris, a été bloqué dans l'intervalle 3 au milieu du tunnel, ainsi qu'une navette poids lourds (7943). Les trains 9055 et 9059, qui circulaient derrière le train Disney, ont été immobilisés dans l'intervalle 5 (voir schéma ci-dessous).

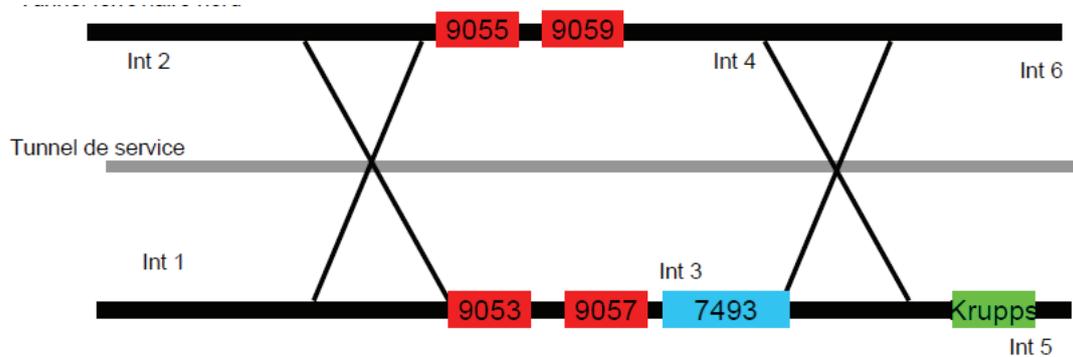
Incident n°3 : train 9055 (Paris - Londres)

Pendant cette série de mouvements, à 23h14 environ, le train 9055 s'est immobilisé en panne, à proximité du *cross-over* côté britannique à l'intervalle 4 du tunnel, piégeant le train 9059 derrière lui. À ce stade, la situation se présentait comme l'illustre le schéma ci-dessous.

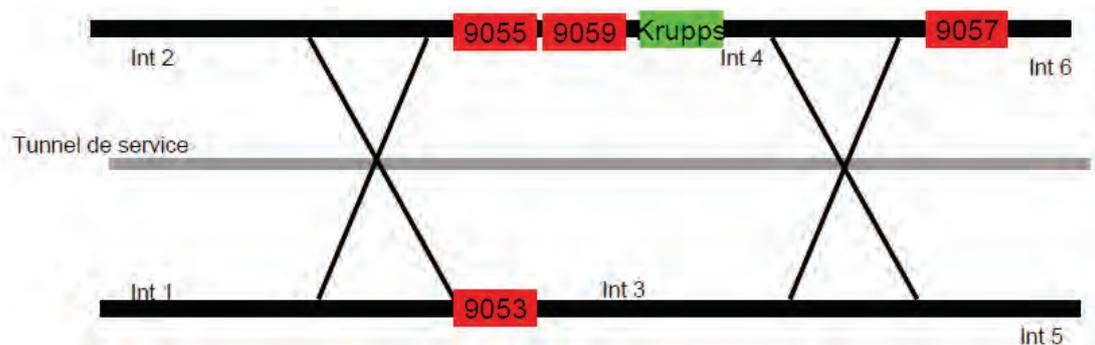
Incident 5 : train 9057 (Marne-la-Vallée - Londres)

Finalement à 1h00, le train 9057 est tombé en panne alors qu'il se dirigeait vers l'intervalle 6 du tunnel lors de son retour arrière vers Calais et ses pantographes se sont également abaissés. Le schéma ci-dessous illustre les trains dans leur position finale lorsque les quatre trains étaient immobilisés en panne dans le tunnel.

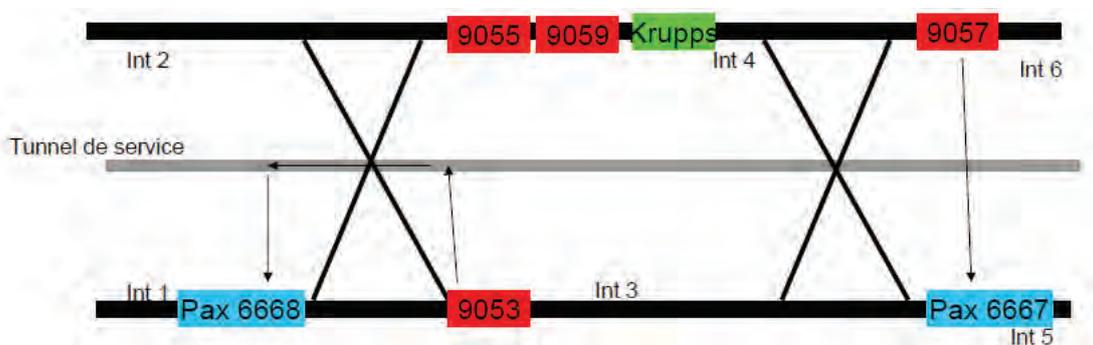
Le plan d'évacuation

- 1) La locomotive de secours Krupps venant de Calais devait « pousser » les trains 9055 et 9059 dans le tunnel Nord vers les voies d'évitement en cas d'urgence au Royaume-Uni
- 2) Les passagers du train 9053 seraient évacués sur la navette Eurotunnel 6668 et continueraient jusqu'au Royaume-Uni par le tunnel Sud
- 3) Les passagers du train 9057 seraient évacués sur la navette Eurotunnel 6667 et retourneraient à Calais (par le tunnel Sud)

Ceci se présentait comme dans le schéma ci-dessous:
